KLEIN- & FLURDENKMÄLER IM LUNGAU

Ein geschichtsträchtiger Speicherkasten in Wölting

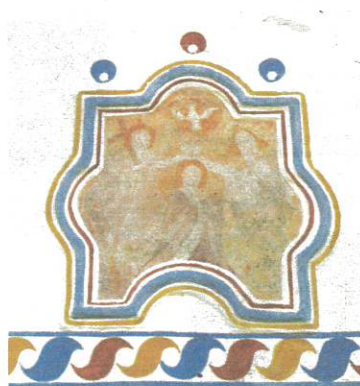
Um die Jahrtausendwende wurde der Kasten restauriert.

1995 erfolgten weitere Putzausbesserungen und 1997 wurde das Dach neu gedeckt und die Holzkonstruktion saniert. 2007 wurde der Kasten fachmännisch restauriert. Es wurde Wert darauf gelegt, die Bemalung dem Original anzugleichen. 2008 erfolgte die Restaurierung des Seccobildes an der West- bzw. Hauptansicht des Kastens.

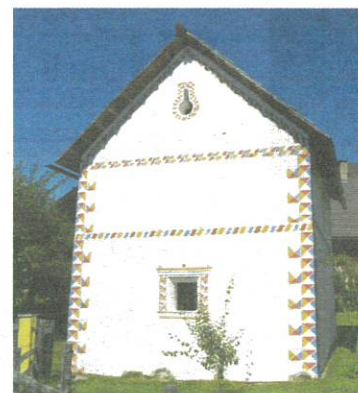
Beschreibung: Der zweigeschoßige Kasten ist in Steinmauerwerk und Kalkmörtelputz errichtet und weist eine reiche Fassadenbemalung auf. Er ist mit seiner westseitigen Eingangsseite zum Flattnerhof ausgerichtet und mit einem vorkragenden Satteldach abgeschlossen. Die Eingangsseite ist über der Tür durch

ein Fenster im Obergeschoß und durch eine schießschartenförmige Öffnung unter dem Giebel gegliedert. Über der Tür sind die Monogramme für Jesus und Maria – „IHS“ und das verschränkte Marienmonogramm – erkennbar. Darüber ist in einer geschwungenen Kartusche die Darstellung einer Marienkrönung zu sehen.
